privind aprobarea indicatorilor tehnico-economici pentru obiectivul de investiții „Reabilitarea și echiparea infrastructurii educaționale a Colegiului Tehnic “Transilvania” din municipiul Deva”, cod SMIS 120477, faza Proiect Tehnic

Denumirea obiectivului: REABILITAREA ȘI ECHIPAREA INFRASTRUCTURII EDUCATIONALE A COLEGIULUI TEHNIC "TRANSILVANIA" DIN MUNICIPIUL DEVA

Amplasament : JUDEȚUL HUNEDOARA, MUN. DEVA, B-DUL 22 DECEMBRIE, NR.116

Proiect Nr.: 265/2021

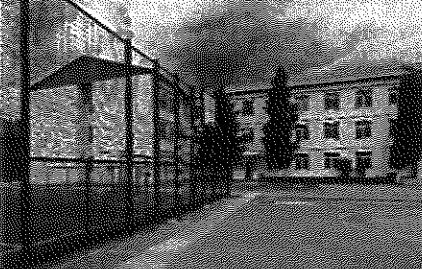
<p>FOTOGRAFIA 1 – se observă:</p> <ul style="list-style-type: none">- Învelitoare din tablă - neconformă;- Firida electrică + conducte vizibile pe fațadă - inestetic- Lipsa canalizației burlanelor;- Inexistență unui trotuar exterior de protecție continuu ;

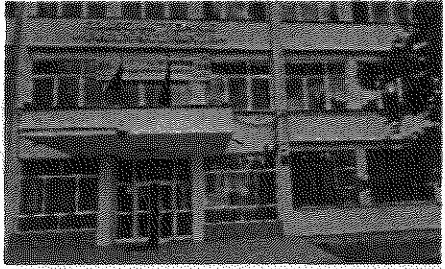
<p>FOTOGRAFIA 2 – se observă:</p> <ul style="list-style-type: none">- Tâmplării neschimbate;- Lipsă rampă persoane cu dizabilități;- Cabluri aparente

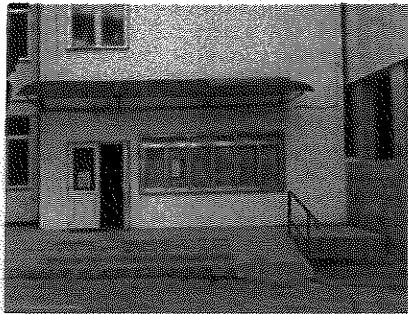
<p>FOTOGRAFIA 3 – se observă: - Rampă pentru persoane cu dizabilități – nu respectă normativul în vigoare</p>

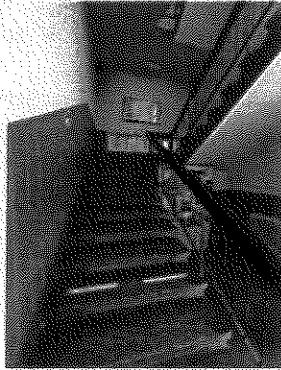
<p>FOTOGRAFIA 4 – se observă: - Uzura finisajelor; - Amenajare interioară care nu se mai pretează unui Colegiu modern;</p>

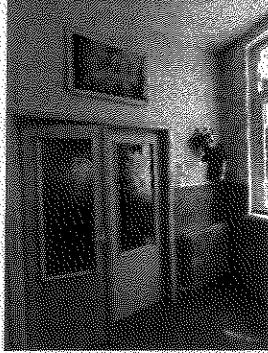
<p>FOTOGRAFIA 5 – se observă: - Tâmplării vechi - Calorifere vechi - Finisaje vechi</p>

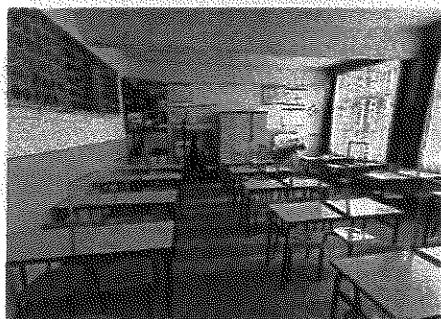
<p>FOTOGRAFIA 6 – se observă: - Mobilier distrus de separatoare</p>

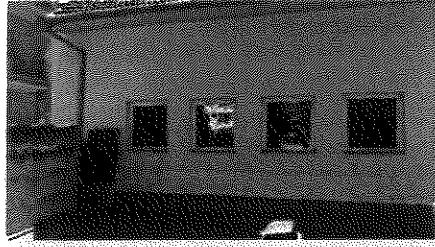
<p>FOTOGRAFIA 1 – se observă:</p> <ul style="list-style-type: none">- Degradări cromatice;- Fisuri ale finisajului fațadei;- Lipsa canalizării burlanelor;- Inexistență unui trotuar exterior de protecție;- Firida electricitate montată nepotrivit;

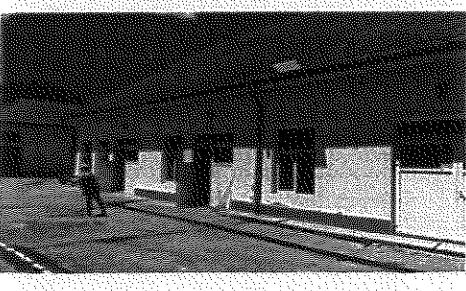
<p>FOTOGRAFIA 2 – se observă:</p> <ul style="list-style-type: none">- Degradări cromatice;- Fisuri ale finisajului fațadei;- Inaccesibilitatea persoanelor cu dizabilități;- Lipsa canalizării burlanelor;- Inexistență unui trotuar exterior de protecție;

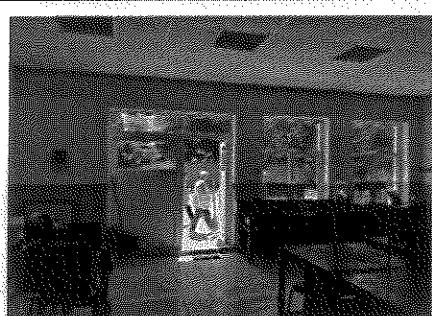
FOTOGRAFIA 3 – se observă:

- Inaccesibilitatea persoanelor cu dizabilități;
- Mobilier învechit;

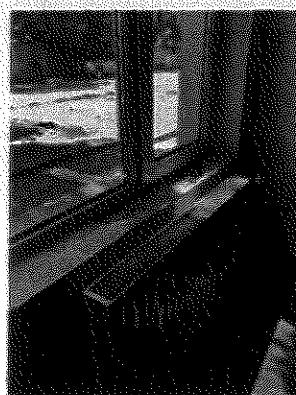
FOTOGRAFIA 4 – se observă:

- Uzura finisajelor;
- Necesitatea montării de calorifere noi;

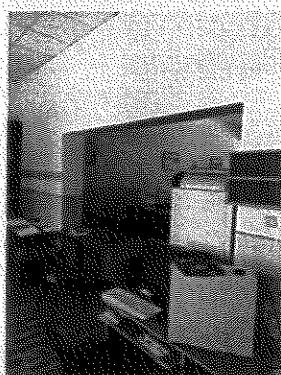
FOTOGRAFIA 5 – se observă:

- Neutilizarea spațiilor la potențial maxim;
- Aparaturi vechi;
- Mobilier vechi;

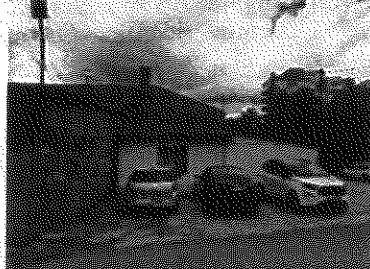
<p>FOTOGRAFIA 2 – se observă:</p> <ul style="list-style-type: none">- Degradări cromatice;- Fisuri ale finisajului fațadei;- Lipsa canalizației burlanelor;- Inexistență unui trotuar exterior de protecție;- Intersecție volumetrie neconformă

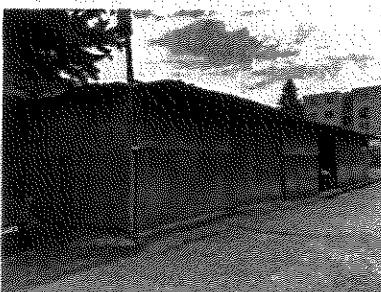
<p>FOTOGRAFIA 3 – se observă: - Construcție parazitară; - Se va înălțura construcția înaintea demarării proiectului de reabilitare.</p>

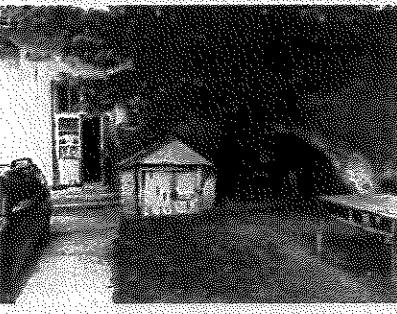
<p>FOTOGRAFIA 4 – se observă: - Acces necorespunzător la subsol; - Degradări ale tâmplăriei; - Degradări ale finisajelor;</p>

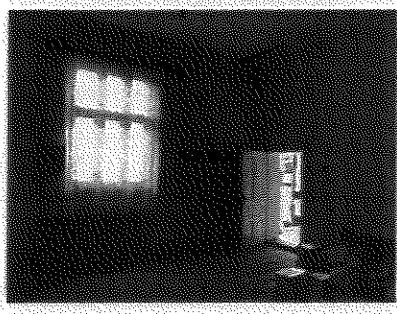
<p>FOTOGRAFIA 6 – se observă: - Structură vizibilă; - Fisuri finisaje; - Pardoseli vechi; - Tâmplării interioare degradate.</p>
