PLAN DE SITUATIE EXISTENT

scara 1:500

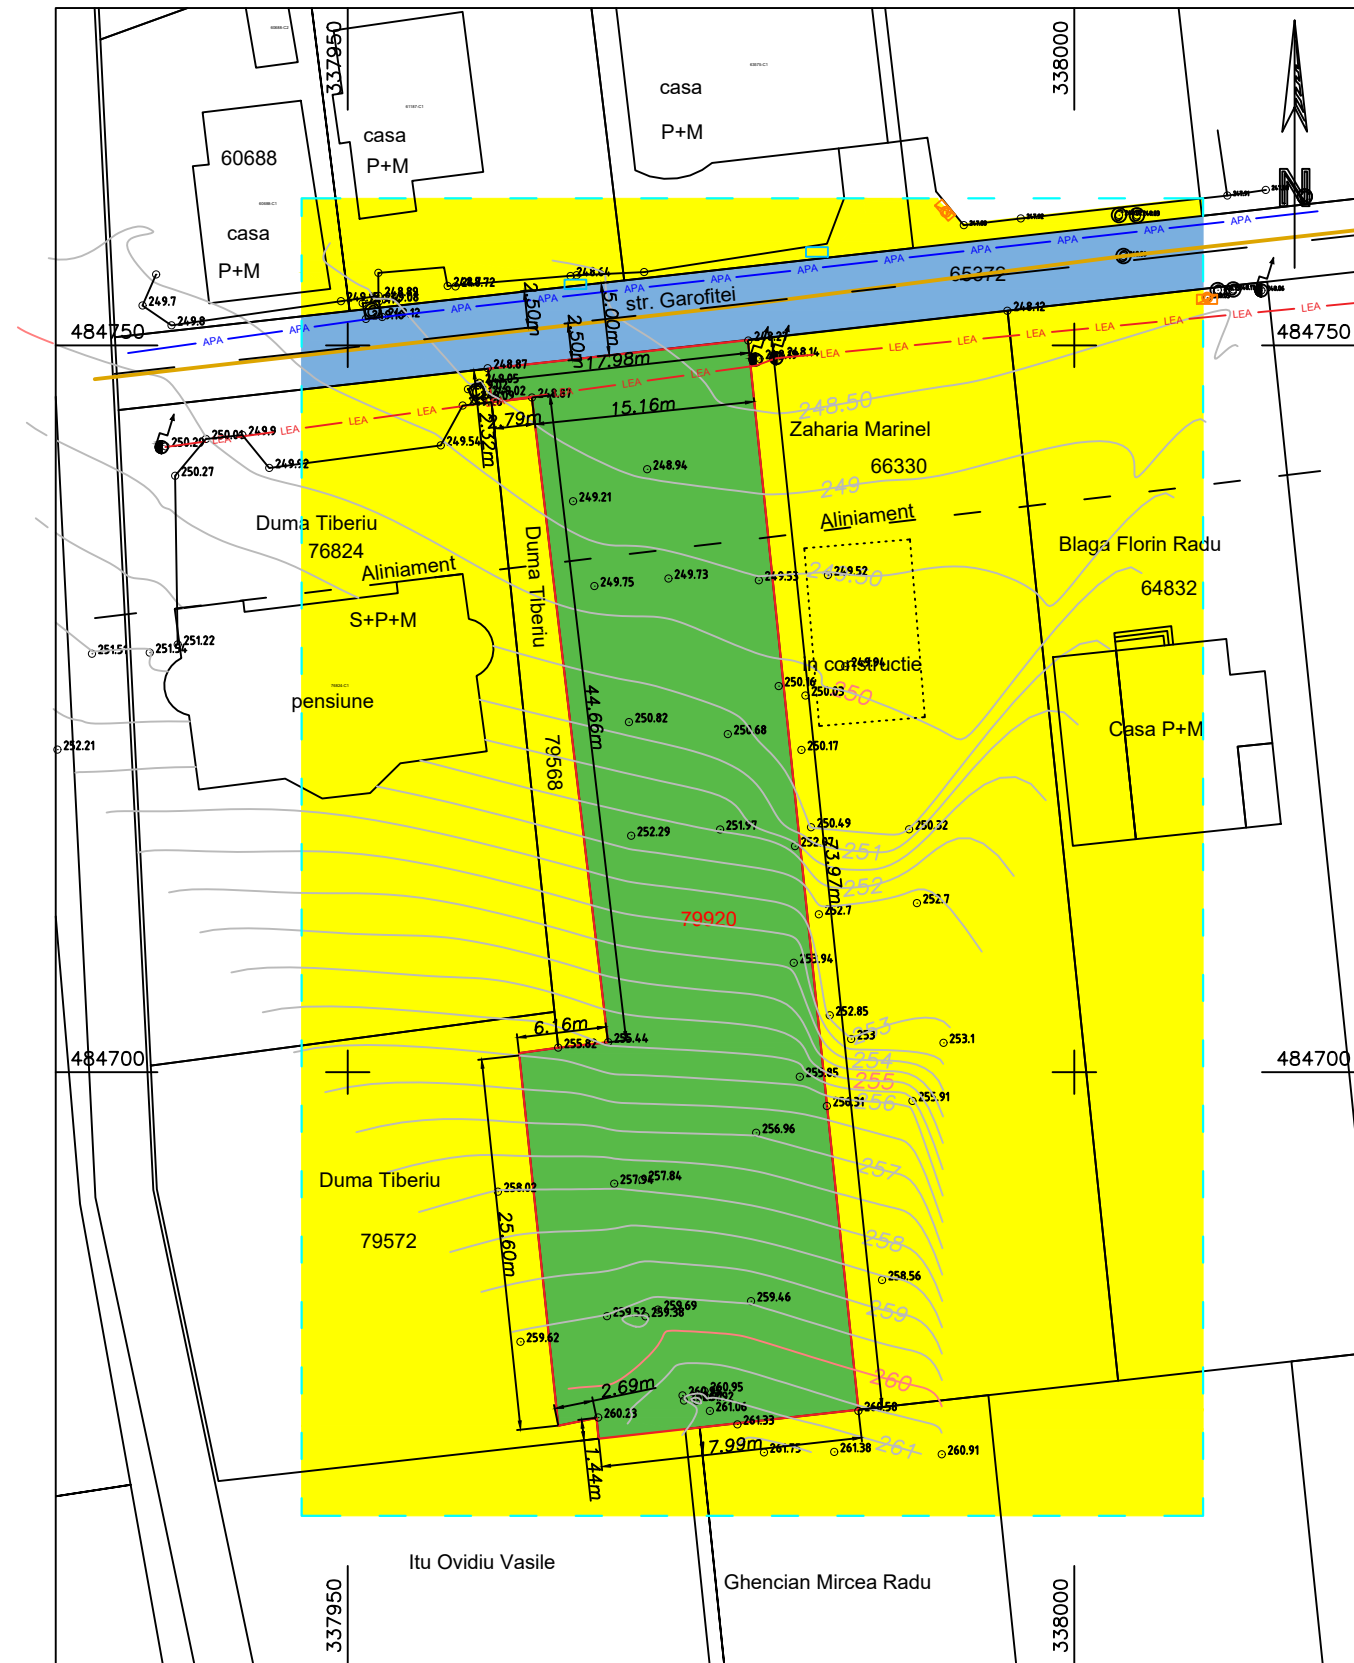
DISFUNCIONALITATI ALE ZONEI	
STAREA STRAZII GAROFITEI	RETELE EDILITARE
- Strada Garofitei are un prospect care nu corespunde cu cel al unei strazi cu doua benzi, zone verzi si trotuare. In prezent, are o latime de oca 5.00m in dreptul parcelei de teren studiate si este cu imbracaminte provizorie de pamant.	- In zona exista retele de alimentare cu energie electrica, gaze naturale, apa si canalizare.
PRIORITATI IN FUNCTIE DE GRAVITATEA DISFUNCIONALITATILOR	
STAREA STRAZII GAROFITEI	
- Se propune largirea benzilor strazii, pentru a ajunge la 7.00m latime	
- Crearea de trotuare cu latimea de 1.00m	
- Crearea de benzi de spatiu verde cu latimea de 0.50m
